## OPTIMASI PERFORMA GENSET SEBAGAI CATU DAYA DARURAT DI RSG-GAS

Asep Saepuloh<sup>1</sup>, Yayan Andriyanto<sup>2</sup>

<sup>1,2</sup>PRSG-BATAN Kawasan Puspiptek Gd. 30 Serpong, 15310

#### OPTIMASI PERFORMA GENSET SEBAGAI CATU DAYA DARURAT DI RSG-GAS.

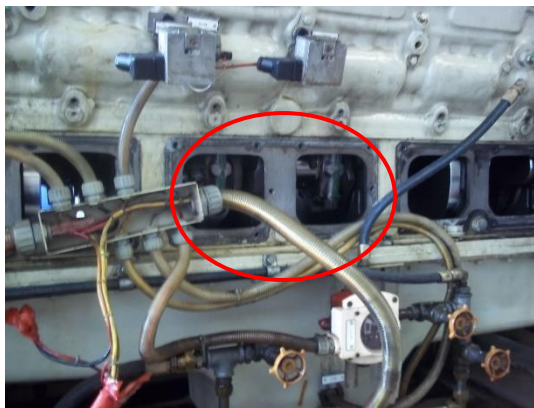
Dengan melakukan investigasi dari mana gangguan timbul, yaitu dengan membuka lubang pada sisi kanan mesin untuk melihat bagian dalam mesin. Melihat penyebab yang timbul, dengan memutar bagian *crankshaft* dan dengan bantuan kaca cermin maka terlihat ada tetesan air pada lubang 4R dan 5R, artinya lubang 4 dan 5 pada sisi kanan (*right*). Selanjutnya menentukan langkah-langkah perbaikan yang harus dikerjakan.

Dari hasil investigasi dan analisa pada saat dibuka sisi bawah *cylinder head* seperti terlihat pada gambar 2, maka terdeteksi pada bagian lobang 4R dan 5R (lihat yang dilingkari) dengan menggunakan cermin terlihat adanya tetesan air, secara terakumulasi air dari tangki radiator tersebut

masuk ke tangki pelumas sehingga menyebabkan tercampurnya oli dan air, sehingga pada saat dilakukan *test run* maka terindikasi jelas level air radiator cepat berkurang, suhu air pendingin dan mesin cepat panas, sedangkan tangki pelumas saat dicek dengan *dipstick* levelnya melebihi batas maksimal karena pada tangki terjadi penambahan air dan warna oli berubah pekat keputih-putihan. Apabila kondisi seperti ini dibiarkan maka tidak mustahil air juga telah menyebar ke komponen mesin lainnya sehingga mengakibatkan korosi.

Gambar 2: Lubang *cylinder* 2-3

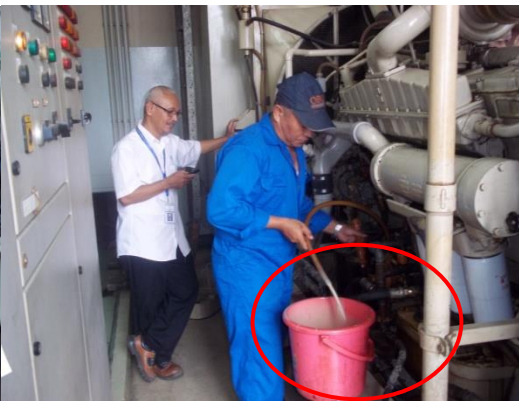
Gambar 3 memperlihatkan kondisi oli yang telah berubah warna pekat keputih-putihan (lihat yang dilingkari) saat dilakukan pengosongan dari tangki pelumas pada mesin genset BRV20 ke tangki penampungan yang telah disiapkan.<sup>[4]</sup> Pengosongan oli dilakukan melalui pompa manual AP051 dengan cara membuka katup tangki pelumas AA504 sebelum mesin dilakukan pembongkaran. Begitu juga pengosongan air dari tangki radiator dengan membuka katup pembuangan AA207, dibuang menggunakan selang ke selokan. Kemudian setelah oli dan air habis, disusul pembongkaran filter solar, filter oli, filter air serta filter udara.

Gambar 3: Pembuangan oli mesin

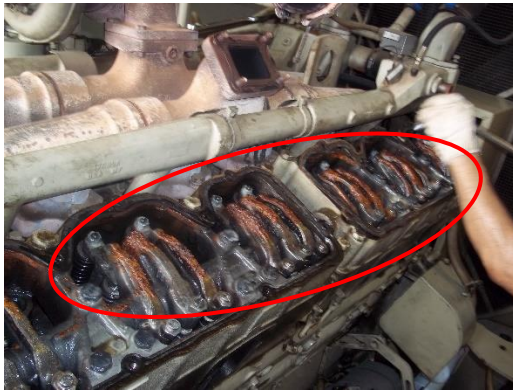
Pada kegiatan pembongkaran seperti pada Gambar 4a – 4e, bagian atas *house rocker arm* terlihat banyak korosi (lihat yang dilingkari), hal ini diakibatkan masuknya air ke bagian *cylinder head* sehingga saat dibongkar harus dibersihkan dari korosi. Begitupun saat *linner* terbongkar yang berjumlah 12 buah, terutama *linner* terdapat korosi lebih tebal dan karet *packing* robek pada lubang ruang bakar dari posisi lubang 2 dan 3, terjadi ke-ausan pada tepinya karena proses pembakaran. Air juga masuk ke sela-

Gambar 4a: *Rocker arm* korosi

Komponen-komponen mesin genset yang dibersihkan ; lubang *linner*, *cylinder head*, *piston*, *house rocker arm* dan as klep, skir klep, dan lain-lain. Dibersihkan menggunakan amplas halus dan solar, kemudian pada bagian-bagian korosi yang tebal dan sulit dibersihkan disamping menggunakan sikat baja, juga menggunakan mesin gerinda. Untuk merontokkan bekas-bekas kotoran dari serbuk logam agar tidak ada yang tertinggal didalam lobang-lobang mesin maka dibersihkan dengan solar.

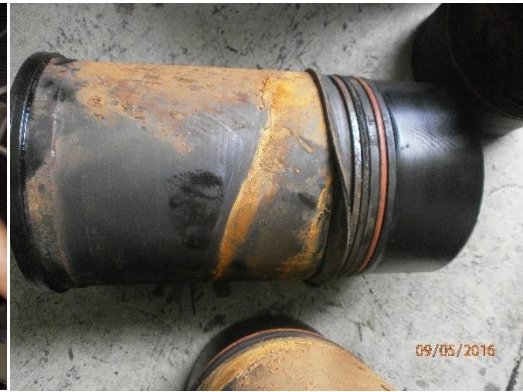
Gambar 4b: *Linner* korosi dan *packing* rusak

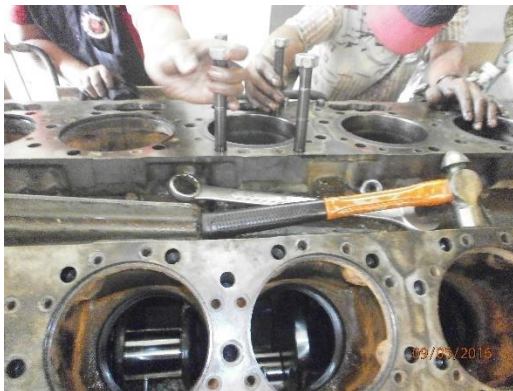
sela *linner* lainnya sehingga semua lubang *linner* menjadi korosi.

Gambar 4c: Lubang *linner* korosi

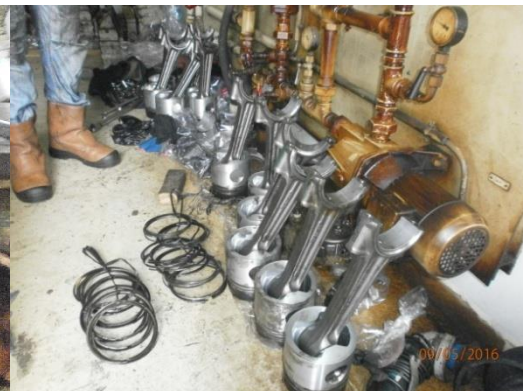
Pembongkaran *piston cylinder head* harus dilakukan secara menyilang yaitu urutan nomor 1 dan 6, 3 dan 4, 2 dan 5. Setelah piston terbongkar, terlihat sebagian piston dan batang piston kotor dan menghitam. Begitupun semua *o-ring* yang berjumlah 12 set sedikit rusak dan mengendor sehingga *o-ring* harus diganti dengan yang baru.

Gambar 4d: Batang piston menghitam dan *o-ring* sudah mengendor

Sebelum piston *cylinder head* terpasang, terlebih dahulu mengganti *o-ring* sebanyak 12 set, kemudian pemasangan *control rod buring* (metal jalan) yang baru sebanyak 12 buah dipasang bersamaan dengan piston *cylinder head* sesuai dengan urutan, diawali nomor 2 dan 5, 3 dan 4, kemudian 1 dan 6. Setelah *liner* dan *cylinder head* terpasang, kemudian pemasangan *rocker arm* yang sudah lengkap dengan klep-klep dan *spring*. Setelah bagian *rocker arm* terpasang pada posisinya, kemudian batang-batang *arm (push rod)*, *knock valve*, dan *hole set* dipasang. Setelah itu bagian unit *rocker arm* baut-

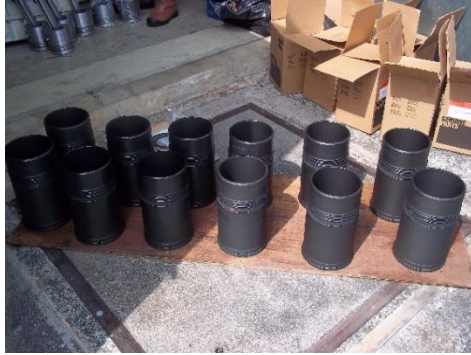
Gambar 5a: *Cylinder head* yg telah dibersihkan dan *liner* baru

Gambar 5a – 5f adalah komponen-komponen yang telah dibersihkan dan siap dipasang kembali. Pemasangan *linner* dan *rocker arm* membutuhkan ketelitian dan posisi yang tepat agar pemasangan komponen setelahnya tidak menemui kendala. Pada saat memasang piston harus menggunakan bantuan pelat sebagai mal agar posisi masuk ke lubang *linner* bisa tepat dan diberi sedikit pelumas oli agar tidak seret, kemudian dipukul pelan-pelan sampai piston masuk ke *linner*.

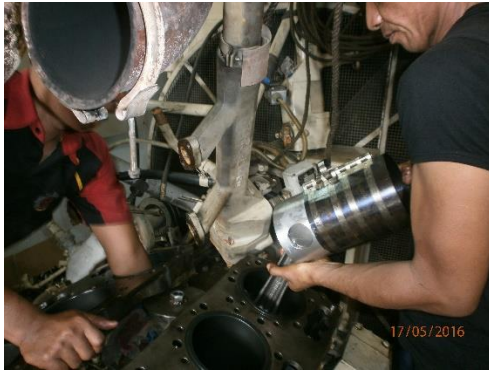
Gambar 5c: Pemasangan piston

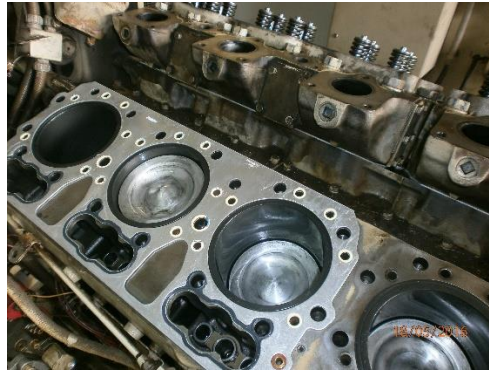
Gambar 5d: Piston dan *liner* terpasang

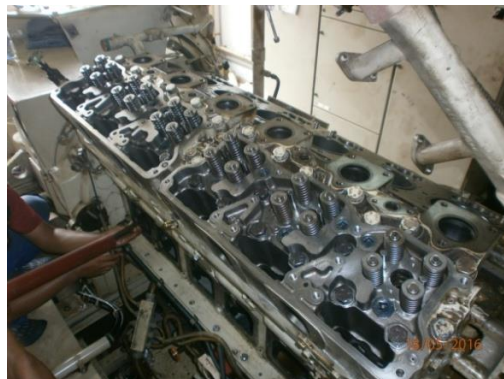
Gambar 5f: *Rocker arm* terpasang

Setelah unit *rocker arm* terpasang rapi, kemudian *knock* klep-klep telah siap dilakukan penyetelan ulang untuk mendapatkan kesesuaian antara katup isap dan katup buang pada mesin Genset BRV20. Kemudian pemasangan *cover rocker arm* dan *patern cooler* bagian atas atau *intack manifold*, setelah itu pipa-pipa yang menghubungkan bagian saringan udara ke cerobong pembuangan udara dipasangkan ke bagian mesin Genset bagian atas.

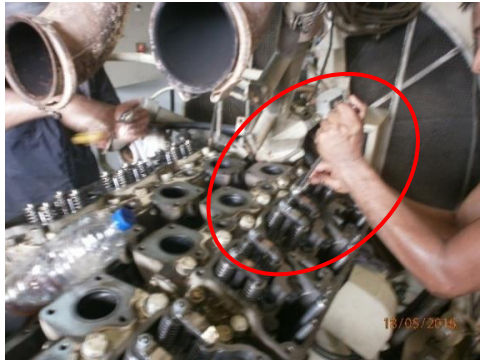
Pada gambar 6 (yang dilingkari) terlihat bagian *rocker arm* pada *cylinder head* yang telah di-seting ulang. Untuk kalibrasi *injector* sebanyak 12 buah dilakukan di bengkel khusus yang mempunyai peralatan untuk kalibrasi peralatan mesin Genset.

Gambar 6: *Adjust clearance rocker arm*

Setelah dilakukan kegiatan *overhaul* sudah dipastikan harus melakukan seting ulang katup sesuai dengan spesifikasi teknis untuk mesin genset. Untuk memastikan apakah celah katup hisap dan katup buang terlalu rapat atau terlalu renggang, dengan cara katup disetel sesuai spesifikasi teknis pada genset. Kondisi ini diperlukan agar mendapatkan posisi katup yang tepat. Menyetel celah katup sesuai dengan tata kerja penyetelan katup. Penyetelan memakai obeng minus untuk mengukur celah katup, menggunakan *feeler gauge* pada katup isap

dengan ukuran 0,012 *inch* dan katup buang 0,022 *inch*.<sup>[5]</sup> Setelah klep paling tepat, saat putaran obeng mulai terasa berat dan *feeler gauge* terasa seret kalau ditarik, kemudian segera mengencangkan kembali baut pengikat klep. Dalam menentukan katup buang, sudah memperhatikan posisi klep yang sejajar dengan saluran buang (*exhaust manifold*).

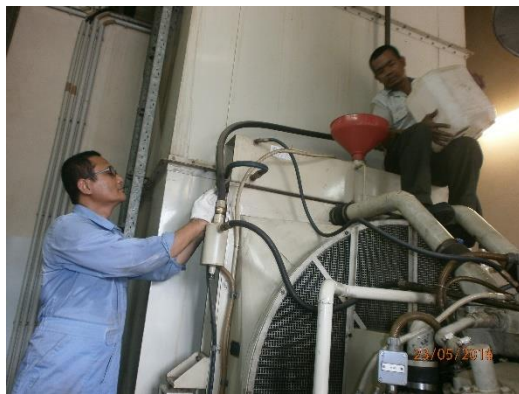
Gambar 7a: Pengisian air radiator

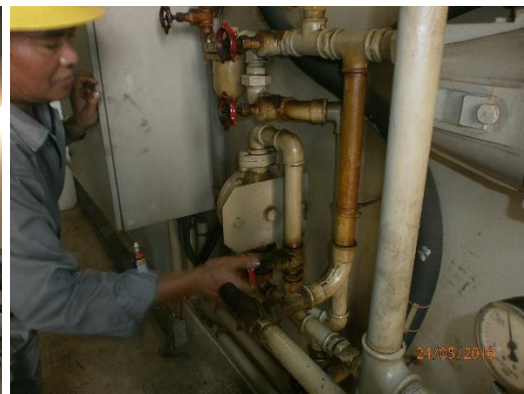
Gambar 7b: *List basic seting valve*

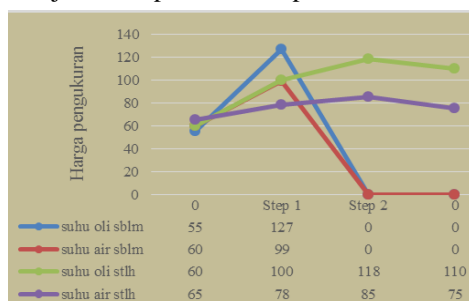
Gambar 8: Grafik pengamatan suhu pelumas dan air pendingin

Pada grafik terlihat sebelum perbaikan, saat langkah I operasi dengan beban nol suhu oli dan air pendingin masih normal tetapi pada saat memasuki langkah II operasi dengan beban 50% terjadi lonjakan yang melebihi batas maksimum pada suhu dan air pendingin sehingga mesin BRV20 genset tiba-tiba mati. Kemudian setelah perbaikan, mulai langkah I operasi dengan beban nol sampai dengan langkah III operasi beban 100% dapat tercapai dengan baik dan parameter operasi untuk suhu oli dan air pendingin pada step 2 tidak melebihi batas maksimum. Begitu juga saat memasuki langkah IV operasi pendinginan dengan beban nol, terlihat parameter operasi untuk

oli dan suhu pendingin kembali mengalami penurunan.
